**Identificação e implementação de medidas de racionalização de energia de  
baixo custo em sistemas AVAC (*Campus LNEG – Alfragide*)**

Dissertação

Mestrado Integrado em Engenharia da Energia e do Ambiente

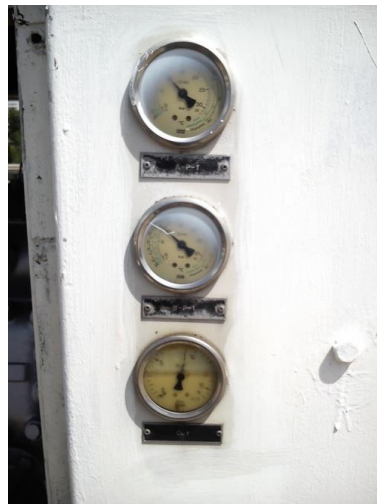
A Figura 20 mostra os três manómetros de controlo visual com escalas de temperatura e de pressão, relativos ao circuito de compressão. Um dos manómetros indica a pressão e temperatura de alta pressão do gás refrigerante, o segundo, pressão e temperatura de baixa pressão do gás refrigerante e o último indica apenas a pressão do óleo.

Figura 20: Manómetros indicadores da pressão e temperatura no compressor

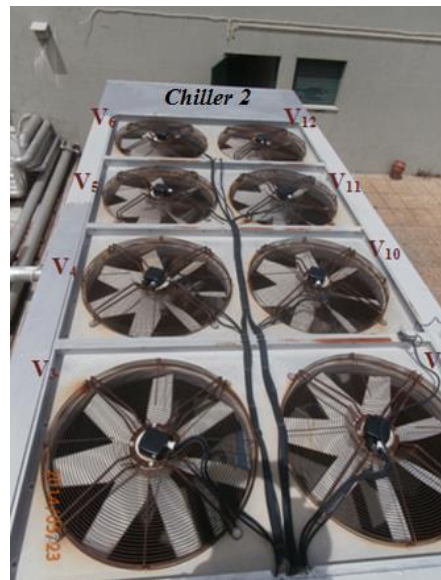
Nas Figuras 21 e 22 estão representados os esquemas referentes aos circuitos de eletroventiladores do Chiller 1 e do Chiller 2, em que a numeração é apresentada pelo sufixo V, de ventilador e o respetivo número que corresponde à numeração correspondente aos contadores.

Figura 22: Circuito de eletroventiladores do *Chiller 2*

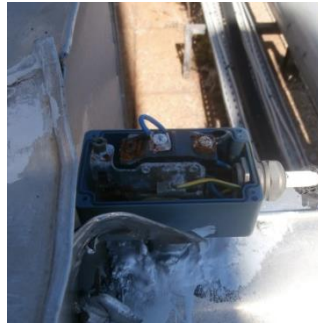
Devido à exposição ao ambiente exterior, vários equipamentos foram afetados, nomeadamente, invólucros dos compressores, relés, pressóstatos, VETs, fluxóstatos, termóstatos, eletroventiladores e placas metálicas estruturais.

Figura 30: Fluxóstato danificado e corroído – *Chiller2*

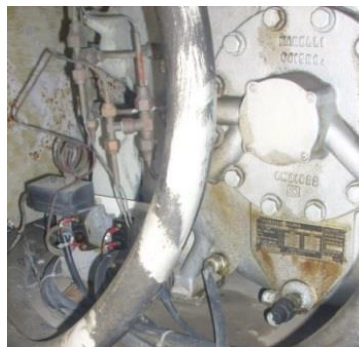
Figura 31: Compressor 1 do *Chiller 2* (pressóstatos danificados)

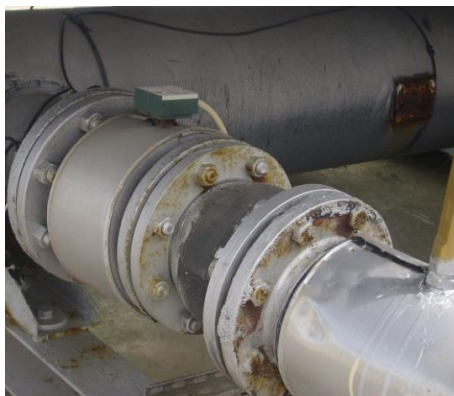
Verificou-se que vários componentes das unidades produtoras de água fria se encontravam danificados devido a corrosão, deficiente montagem, inexistência de tampas de proteção dos fios elétricos ou mesmo ligações elétricas defeituosas. Estas ocorrências provêm essencialmente da falta de manutenção preventiva, que poderia ter evitado a maioria dos problemas ocorridos ao longo dos anos.

Figura 32: Ferrugem e componentes danificados na zona do permutador e tubagem de água

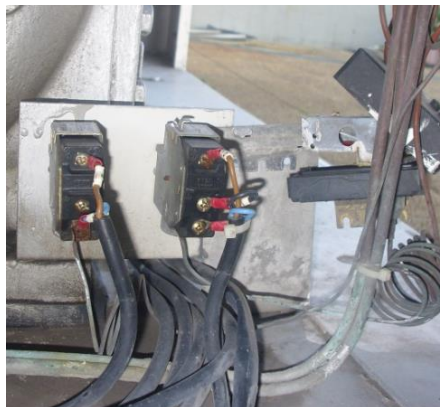
O *Chiller 2* tinha o segundo compressor parado uma vez que havia avarias nos pressóstatos do óleo, de alta e baixa pressão, com terminais corroídos e sem qualquer proteção contra as condições climáticas, não permitindo o arranque do compressor.

Os pressóstatos de baixa e alta pressão encontravam-se também ligados de forma errada. Um deles estava com uma tensão de 5Vcc e o outro com 230Vac.

Figura 33: Pressóstatos de baixa e alta pressão e pressóstato do óleo (avariados) e sem tampa de proteção

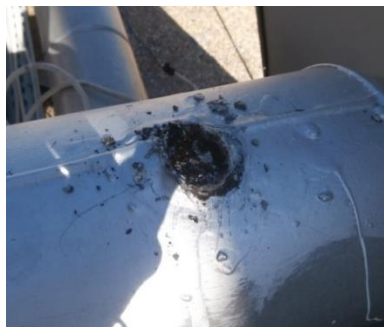
Porém, na cobertura do edifício, a pressão de água é mais baixa. A inexistência de purga na tubagem de entrada de água no permutador, não permitia que este ficasse completamente inundado como devia, ficando a zona superior preenchida com ar. Consequentemente, era formado gelo que se deslocava em direção aos compressores, fazendo com que o *Chiller* tivesse ordem para parar.

Figura 34: Furo do purgador entupido e corroído

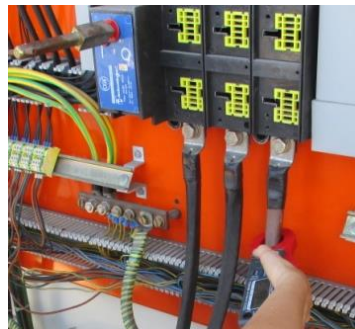
Através da análise no quadro elétrico dos *Chillers*, foi apurada a existência de apenas três fases, não existindo neutro (sendo essa ligação feita no transformador).

O problema consistiu no facto de o transformador e restantes equipamentos do circuito de comandos estarem incorretamente dimensionados. Uma vez que o primário do transformador funcionava com uma tensão de 400V, a utilização deste neutro só poderia ocorrer existindo uma estrela de tensões equilibrada, ou seja, tendo ventiladores e contactores em número múltiplo de três, o que não se verificava.

Figura 35: Cabos de alimentação do Q.E. *Chiller* (sem neutro)

Este defeito foi responsável por erros de transmissão de dados ao sistema de gestão e avarias em alguns equipamentos como contactores e fusíveis, derivado das sobretensões a que estavam sujeitos. Provocou também o sobreaquecimento dos ventiladores que consequentemente não ventilavam suficientemente as unidades.

De modo a corrigir o erro de projeto no dimensionamento do circuito de comando de ventilação no quadro elétrico dos *Chillers*, colocou-se um contactor com maior poder de corte para cada grupo de quatro ventiladores, retirando os contactores e os fusíveis existentes anteriormente, que para além de estarem danificados, são de difícil substituição por terem entrado em desuso.

É de referir que os novos contactores colocados foram reutilizados de outro equipamento que já não estava em utilização. Os fusíveis foram substituídos por disjuntores tripolares magnetotérmicos, que apresentam maior fiabilidade, permitindo o funcionamento integrado e seguro de cada *Chiller*.

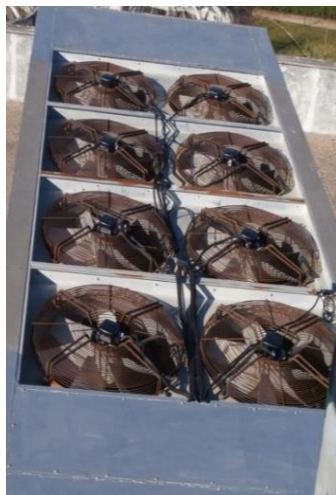
A utilização de fusíveis de maior calibre, levou a que os enrolamentos dos motores dos ventiladores entrassem em curto-circuito e que os seus isolamentos se degradassem. Em consequência, as bobinas dos mesmos, encostaram-se ao núcleo magnético (constituído por material ferromagnético), provocando passagens à terra.

No circuito dos fusíveis avariados, uma vez que o motor não arrancava, as fases entravam em sobrecarga e a temperatura dos enrolamentos elevava-se, degradando-os.

Figura 37: Imagem do circuito de ventilação dos *Chillers* (pré-intervenção)

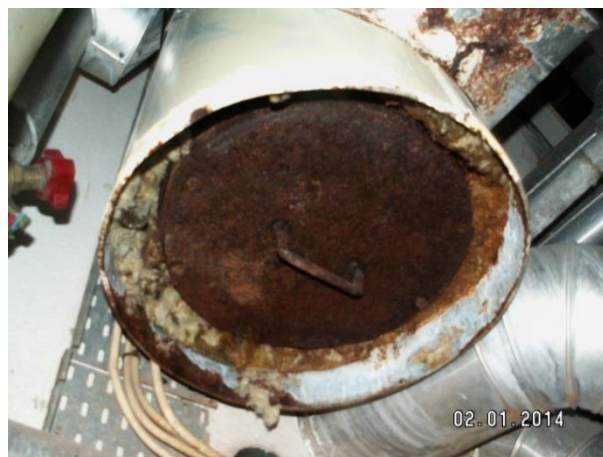
Deste modo, uma das maiores preocupações consistia na elevada degradação nos materiais constituintes do corpo da caldeira e do sistema de exaustão. Neste, a chaminé estava demasiado corroída na zona mais próxima da caldeira, tendo-se observado até fissuras de elevada dimensão em alguns locais.

Figura 39: Conduta dos gases de exaustão visivelmente corroída

O funcionamento da caldeira durante longos períodos de tempo a temperaturas de funcionamento muito elevadas (120°C), para além de ter contribuído para a ineficiência do processo de queima, ao aumentar a necessidade de utilização de gás propano, contribuía também para a formação de condensados no corpo da caldeira e no sistema de exaustão que, por sua vez levou à corrosão da conduta de exaustão.

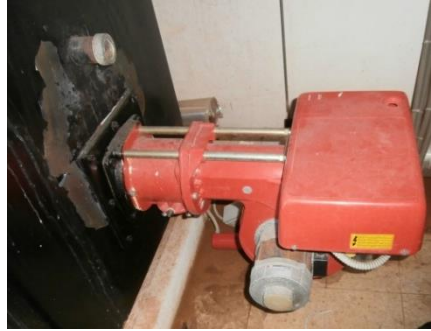
Após uma análise cuidada a todo o sistema, foi possível observar que a entrada de ar encontrava-se muito suja, devido à inexistência de um filtro e de uma limpeza apropriada, o que resultou numa avaria do motor do ventilador que não permitia o arranque da caldeira.

Os injetores tinham também falta de limpeza e manutenção, não permitindo a otimização da razão estequiométrica, que se traduzia numa chama de cor amarelada.

Figura 40: Estado inicial do queimador da caldeira

Foi também feita a limpeza dos injetores e a calibração da razão estequiométrica, que permitiu afinar a cor da chama (uma chama azulada indica uma alta eficiência do processo de queima, ao contrário de uma chama amarelada), o odor dos gases de escape e a melhoria das condições de funcionamento e de queima da caldeira.

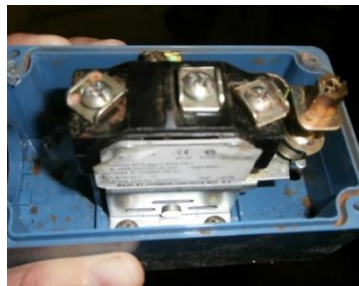
Quanto às proteções da caldeira, os dispositivos de regulação e controlo existentes não funcionavam corretamente, por estarem expostos a humidade, tais como fluxóstatos, pressóstatos e termostatos. Não existia nenhum detetor de gás tóxico e gás combustível, essencial numa instalação deste tipo.

Figura 41: Fluxóstato com problemas elétricos e corrosão

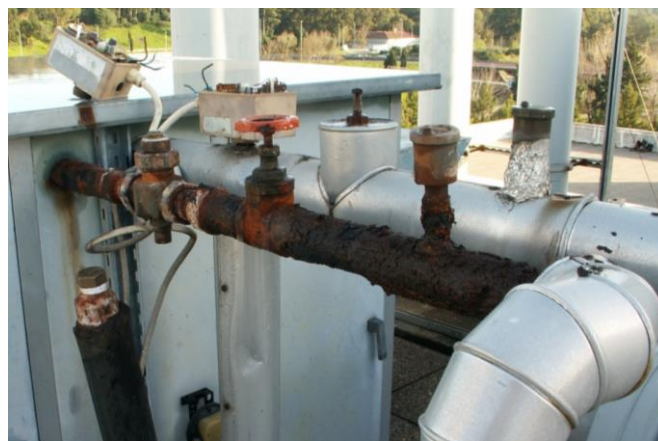
Relativamente ao sistema de distribuição de fluido térmico, os mecanismos de controlo de fluxo de água (e portanto de potência térmica), estavam corroídos e alguns dos equipamentos avariados, não permitindo o objetivo a que foram destinados. São exemplos, as válvulas modulantes de três vias e caixas de comando respetivas, válvulas de cunha e purgadores.

Figura 43: Sistema de distribuição com tubagem corroída, ligações elétricas danificadas e equipamentos avariados

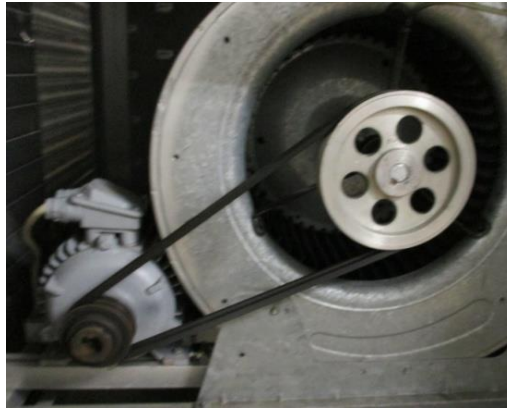
Foi também verificado um ruído anormal que levou à conclusão de que poderia existir algum problema no sistema polias-correias do grupo motoventilador.

Figura 44: UTA2 – correias com alguma folga

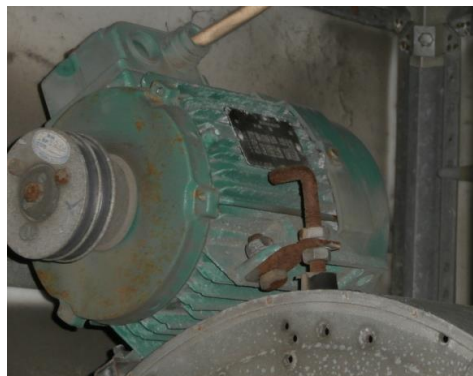
A UTV (unidade termoventiladora) do refeitório encontrava-se altamente degradada, com componentes enferrujados e os circuitos elétricos danificados.

As resistências elétricas destinadas ao aquecimento do espaço, encontravam-se corroídas (Anexo VIII).

Figura 45: UTV danificada e degradada

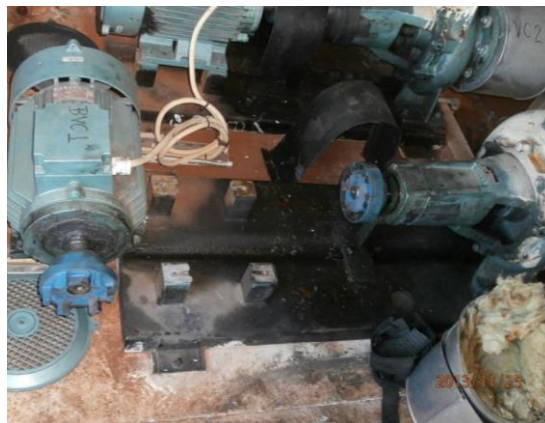
De um modo geral em todas as eletrobombas, verificou-se a existência de rolamentos e empanques danificados.

Figura 47: Estado de degradação e sujidade das eletrobombas de circulação (BVCs)

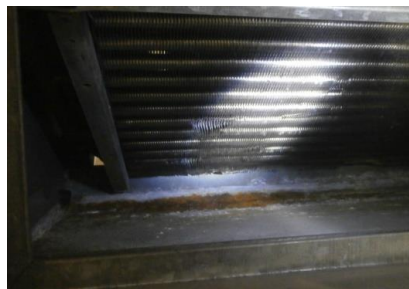
Foram identificadas diversas unidades ventiloconvectoras, que não funcionavam devido a problemas elétricos e/ou mecânicos e outras com problemas no circuito aerúlico.

Figura 48: Unidade ventiloconvetora com problemas de corrosão

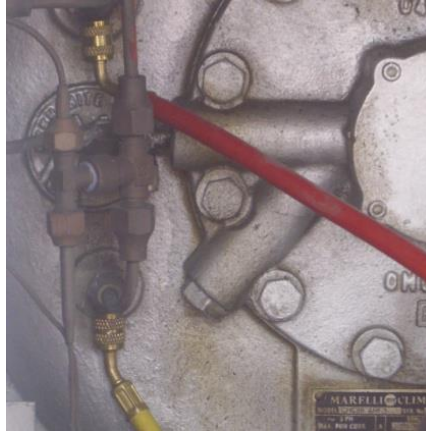
Foram efetuadas medições nos pipos de acesso do compressor, de baixa e alta pressão, comprovando-se os valores indicados nos manómetros do respetivo compressor.

Figura 52: Colocação dos tubos do manómetro nas corretas posições

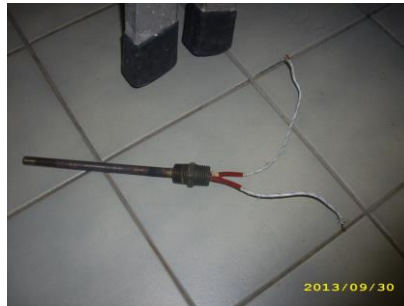
Figura 55: Resistência defeituosa

Devido ao facto da resistência de *Carter* estar com defeito no isolamento elétrico permitindo a fuga de corrente para a terra, decidiu-se substituí-la por uma nova feita por encomenda, visto que estas já não são produzidas. A nova resistência cumpriu as exigências de segurança e teve um baixo preço.

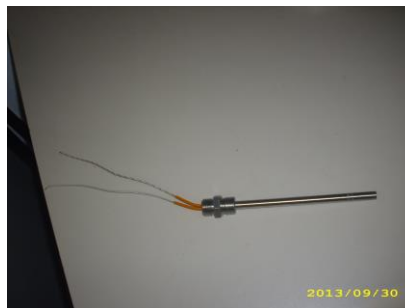
Figura 56: Resistência Nova

Foram também substituídas as resistências de descongelação existentes nos permutadores.

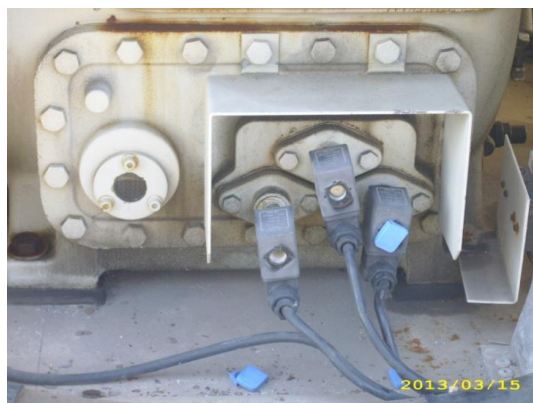
Figura 57: Bobinas das eletroválvulas (válvulas de expansão)

Procedeu-se à substituição das bobinas (solenóides) das eletroválvulas de alimentação das válvulas de expansão.

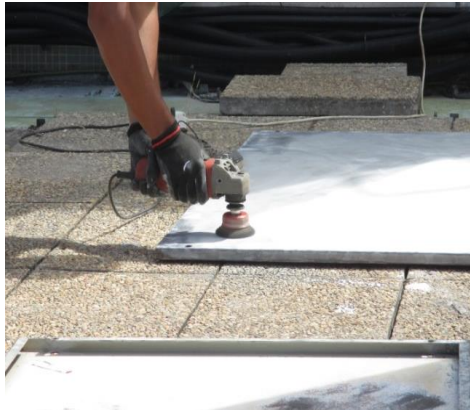
Figura 58: Tratamento de placas estruturais com recurso a rebarbadora com escovilhão

De seguida procedeu-se à aplicação de um diluente sintético, seguida de pintura das mesmas. Esta intervenção, para além de possuir vantagens visuais, constitui um revestimento que protege os equipamentos contra humidade e consequente corrosão das zonas metálicas.

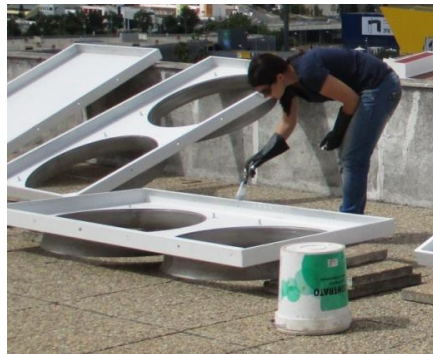
Figura 59: Pintura das placas de suporte dos ventiladores

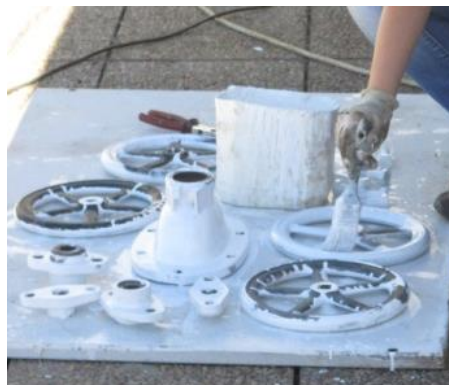
Figura 60: Pintura de torneiras e válvulas de cunha

As tubagens e materiais constituintes destas, tais como válvulas de cunha, uniões antivibráticas, torneiras, entre outros, foram também tratados com recurso a escovas de arame e por fim pintados.

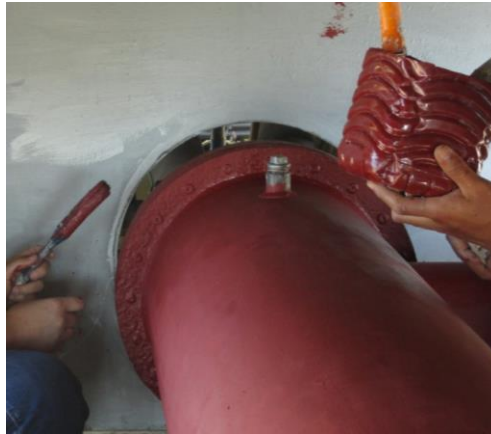
Figura 61: Pintura do permutador - *Chiller 1*

O permutador foi limpo, tratado e posteriormente pintado.

A tinta utilizada nestes trabalhos é um esmalte denominado *Hammerite*, que possui a vantagem de servir de primário e acabamento.

Foram também colocados novos apoios estruturantes nos permutadores, de forma a ficarem numa posição totalmente horizontal.

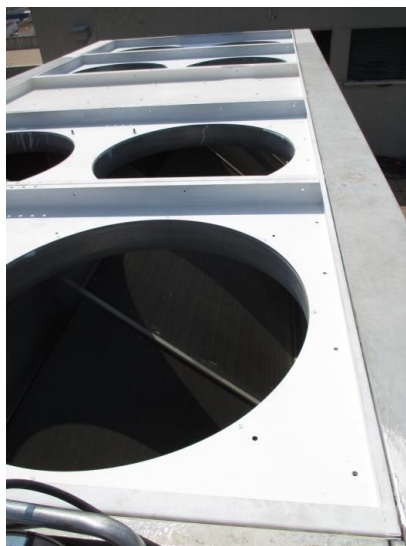
Figura 62: Reorganização das placas de suporte dos ventiladores

As quatro placas de sustentação dos eletroventiladores existentes foram recolocadas depois de pintadas e furadas, de modo a que ficassem duas placas em cada extremidade e a placa sem ventiladores no meio, de modo a aumentar a eficiência do processo de ventilação.

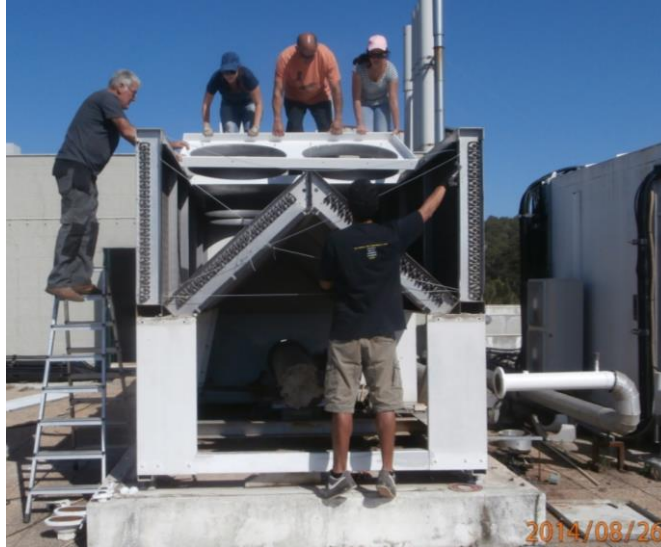
Figura 63: Colocação das placas de suporte dos ventiladores - *Chiller 1*

Instalou-se também um sistema de drenagem na cobertura dos *Chillers*, de modo a evitar a formação de humidades e acumulação de água, que podem provocar corrosão dos materiais e passagens à terra se entrar humidade nas caixas de ligação dos ventiladores.

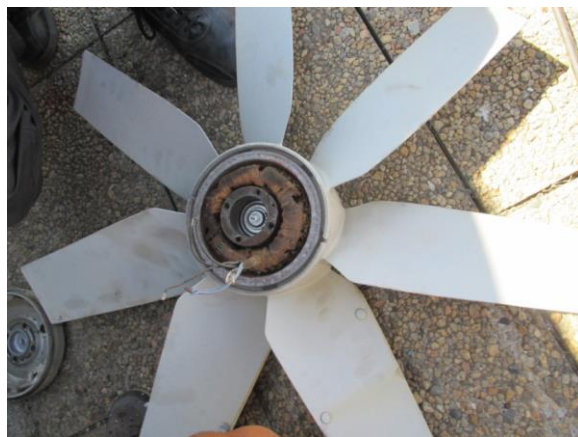
Figura 65: Ventilador com enrolamentos queimados

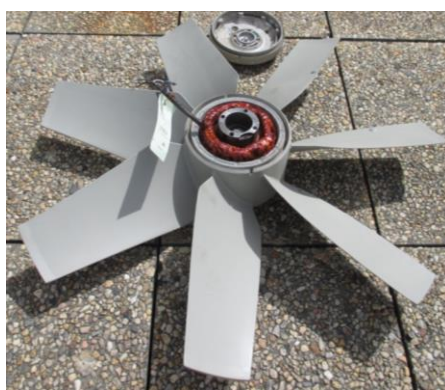
Figura 66: Ventilador bobinado

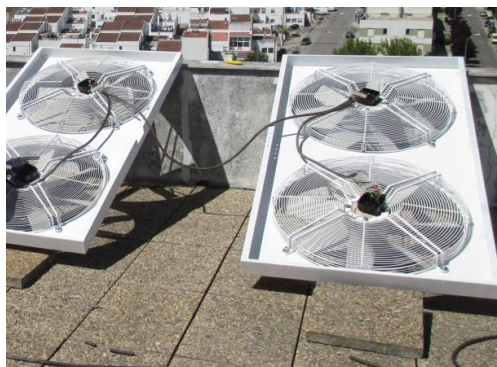
Figura 69: Ligação em série dos ventiladores

Posteriormente, antes de se colocarem os ventiladores e placas de suporte no topo dos *Chillers*, foram ligados em paralelo os ventiladores para verificação da sincronização entre estes, do sentido de rotação e possíveis problemas na montagem das placas aos ventiladores.

Foi verificada a ordem de ligação, uma vez que a troca de duas das fases tem como consequência a inversão do sentido de rotação das pás dos ventiladores.

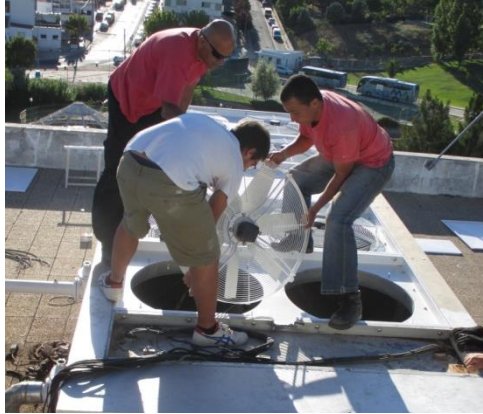
Figura 70: Colocação dos ventiladores nas placas de suporte

No final, foram colocadas as placas de suporte, seguindo-se a colocação dos ventiladores. Procedeu-se à ligação em paralelo entre ventiladores e foram verificadas as condições de funcionamento e o sentido de rotação das pás de cada um.

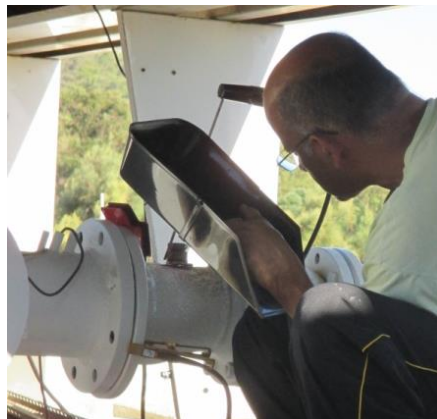
Figura 71: Soldadura das roscas colocadas nas tubagens (Eng. António Abreu)

Os furos dos componentes existentes nas tubagens de entrada e saída de água do permutador foram redimensionados, aumentando-os e soldando novos acessórios roscados de  $\frac{1}{4}$  e  $\frac{1}{2}$  polegada para colocação de fluxóstatos, sondas de temperatura, manómetros e purgadores.

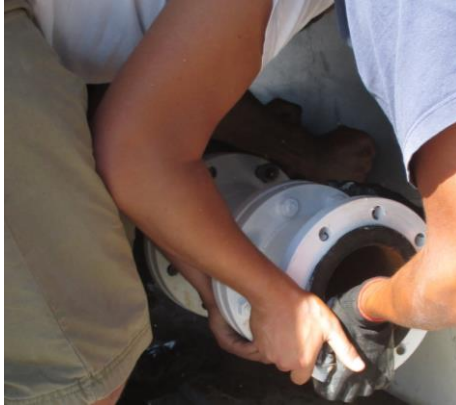
Figura 72: Montagem da união antivibrática da tubagem de entrada de água no permutador

Por fim montaram-se as tubagens de entrada e saída de água no permutador, em ambas as unidades produtoras de água fria.

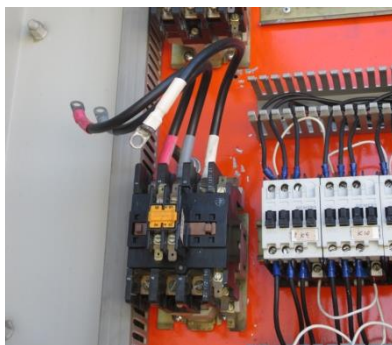
Figura 73: Instalação dos contactores de 400V no circuito de ventilação

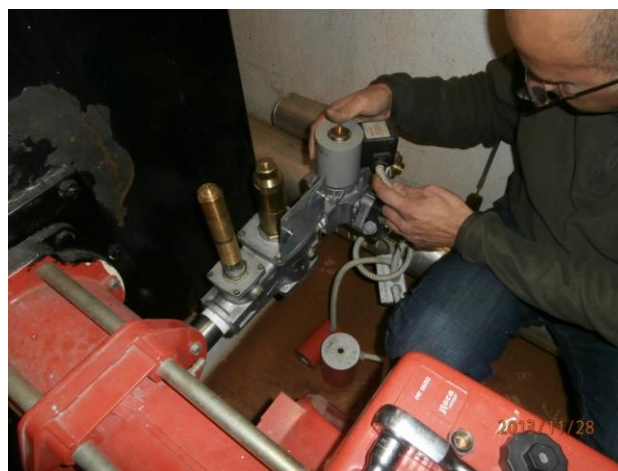
Figura 77: Montagem e ligação dos novos componentes de passagem de gás

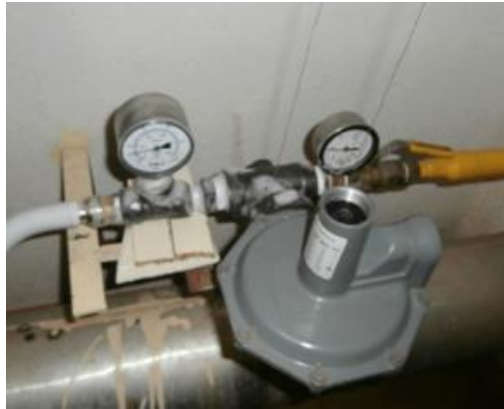
Figura 78: Realização de um teste de fugas

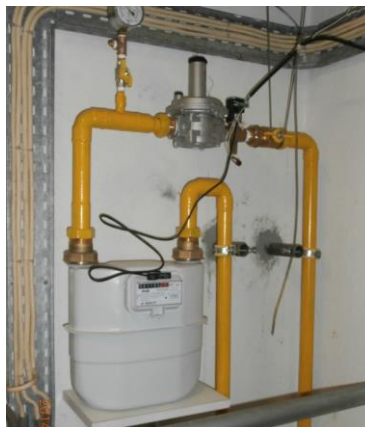
Figura 79: Instalação final do contador de impulsos

A colocação de uma ligação amovível em *inox* permite a vistoria das condições de funcionamento das ligações da caldeira, com muito mais facilidade, permitindo cumprir os requisitos definidos, atingir a eficiência desejada e também que possa ser realizada a contagem do gás através do caudalímetro, que permite ainda a monitorização dos consumos e a determinação da potência.

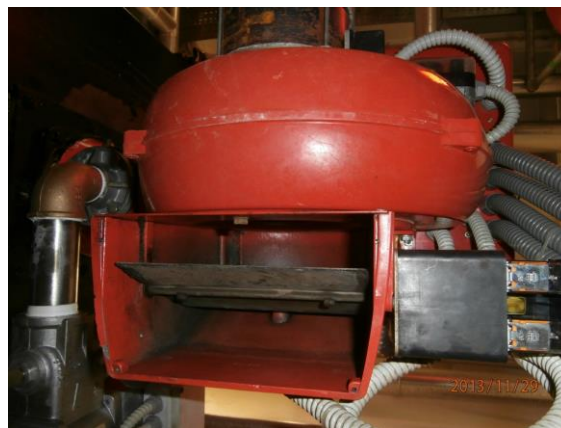
Figura 80: Zona de entrada de ar (sem filtro)

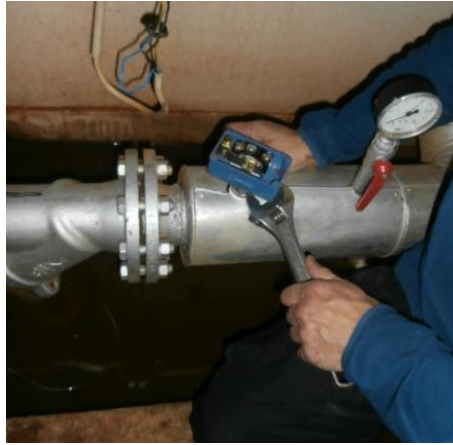
Figura 83: Instalação do fluxóstato

Para retomar o funcionamento da caldeira, é necessário verificar que já há passagem de água e, de seguida reiniciar a caldeira, carregando no botão de arranque da caixa de comando.

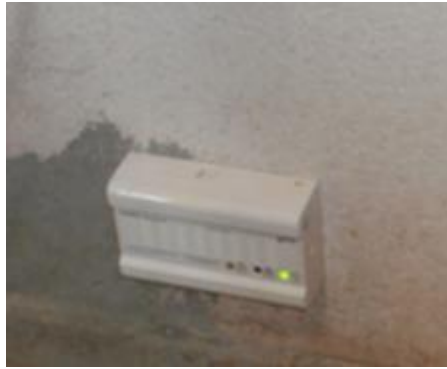
Figura 85: Detetor de gás instalado

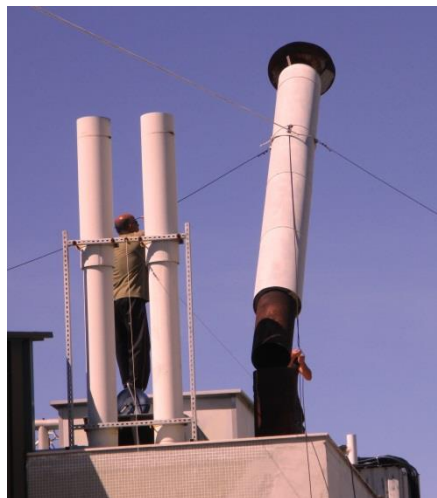
Figura 86: Remoção da chaminé de exaustão

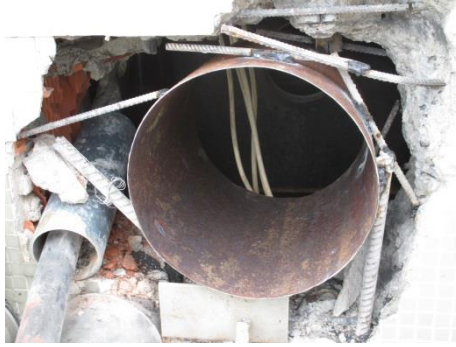
Figura 87: Colocação de parte da chaminé a sair pela parede

Realizou-se também a furação da parede, reutilizando uma parte da caldeira em melhores condições, colocando-a a sair em linha reta a partir da caldeira. O facto de a chaminé ser colocada num local mais baixo permite reduzir os custos e facilitar as tarefas de manutenção.

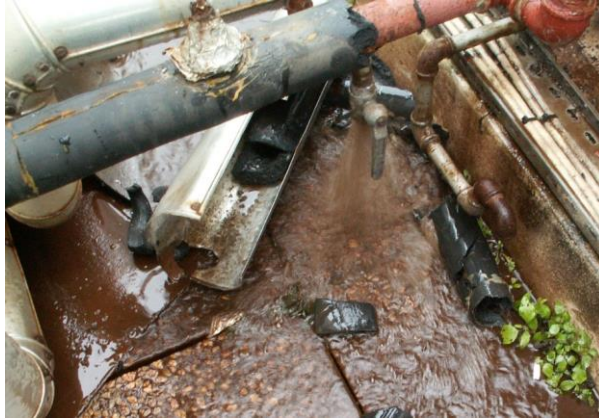
Figura 89: Purga das tubagens da UTA3

É de referir que após as intervenções, foi realizada a purga das tubagens desta unidade.

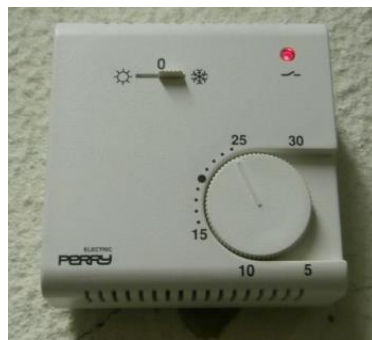
Figura 90: Regulador de temperatura instalado

Foi também instalado na entrada da zona a climatizar, um regulador que permite a regulação da temperatura pretendida.

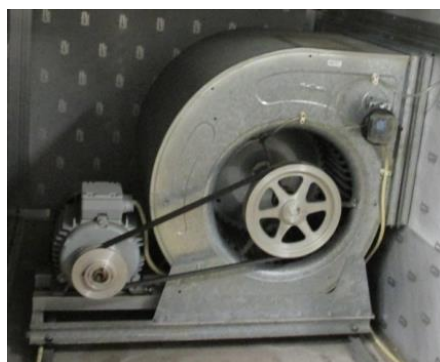
Figura 91: Grupo motoventilador da UTA2 com folga nas correias de transmissão

Procedeu-se ao ajustamento da correia que apresentava folgas, através da recolocação do motor ligeiramente para a esquerda até que a correia oscilasse apenas cerca de 1cm, não podendo ficar muito tensa para não quebrar.

Foi removida a correia danificada e colocada uma nova.

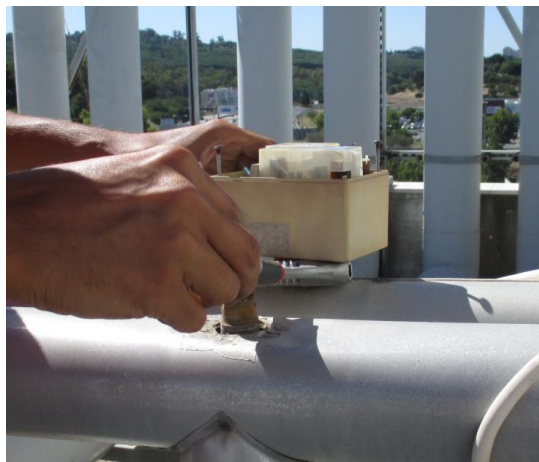
Figura 92: Remoção das caixas de comando das válvulas de três vias

As caixas de comando das válvulas modulantes de três vias para controlo da água quente e fria, situadas nas tubagens de água (quente e fria), foram removidas para ser possível a reestruturação deste sistema.

Foram conectadas as tubagens que anteriormente serviam para distribuição de água às serpentinas correspondentes e colocada apenas uma válvula modulante de três vias para servir de comando. Quanto às caixas de comando destas, algumas foram reparadas e colocadas de seguida para serem utilizadas.

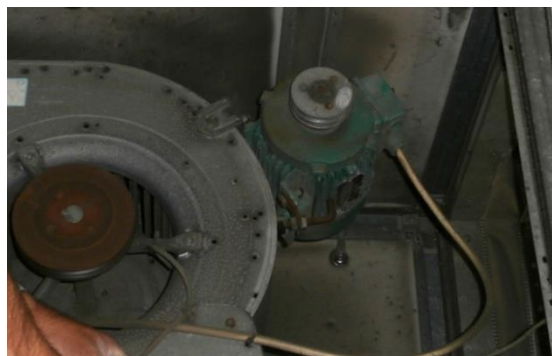
Figura 93: Reestruturação da UTV

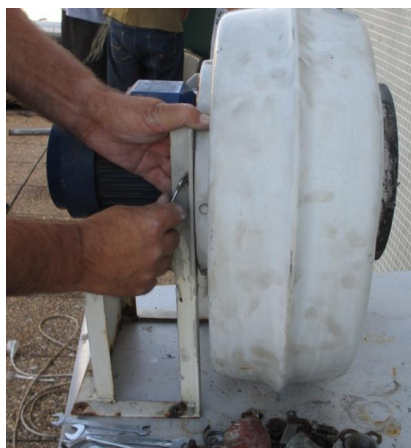
Figura 95: Remoção da estrutura de suporte do ventilador

Procedeu-se à desinstalação do ventilador de cobertura (VH9), retirando-o do telhado para que fosse possível proceder à sua limpeza e reparação. Foi removida a estrutura de suporte para facilitar o acesso ao motor e remendado o invólucro do ventilador que se encontrava com fissuras.

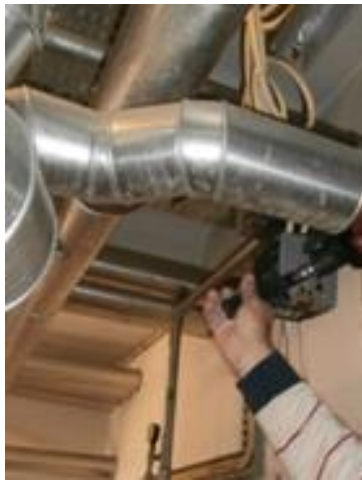
Figura 96: Inversão de ciclo anterior à reestruturação

No período prévio às intervenções no sistema de distribuição, com as mudanças de estação de verão/inverno e inverno/verão era necessário realizar a inversão manual em todas as válvulas modulantes do sistema de distribuição de água, existentes na sala do AVAC, de acordo com o projeto. Era também necessário proceder-se à mudança das caixas de comando das válvulas de três vias nas tubagens de frio ou calor das unidades de tratamento de ar.

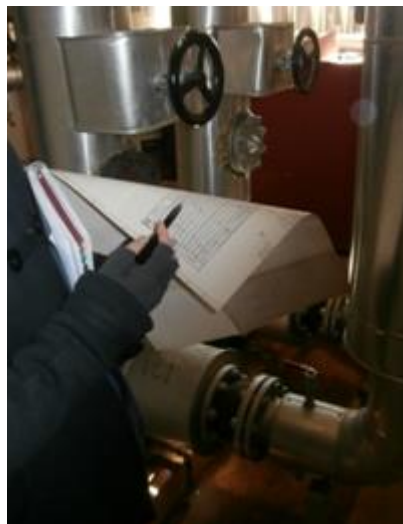
Figura 97: Processo de inversão de ciclo demorado, de acordo com o projeto

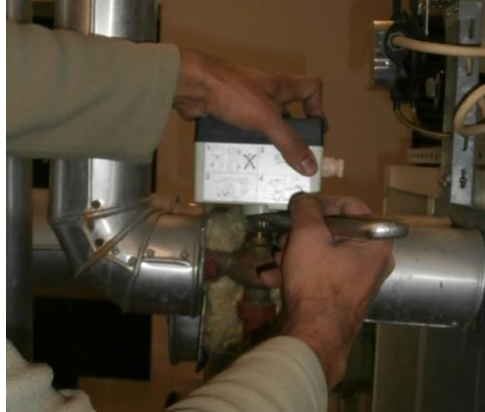
Figura 98: Inversão de ciclo nas UTAs

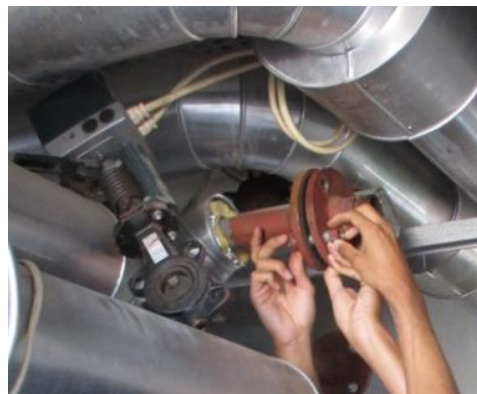
Figura 99: Remoção do troço respetivo a uma válvula removida

Com vista a facilitar o processo de funcionamento e manutenção do sistema de distribuição, as válvulas modulantes que serviam de *shunt* hidráulico foram retiradas e as válvulas modulantes de três vias para meia estação (V15 e V16) foram intervencionadas.

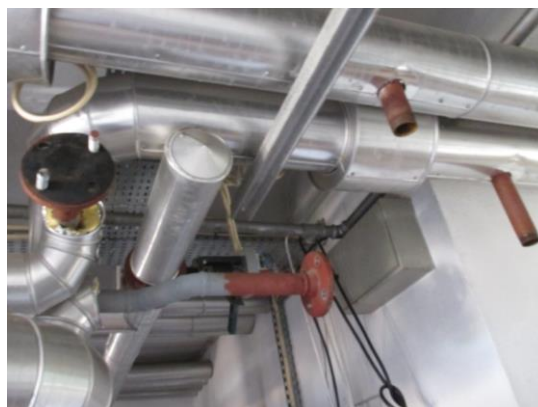
Figura 100: Reestruturação de todo o sistema de válvulas

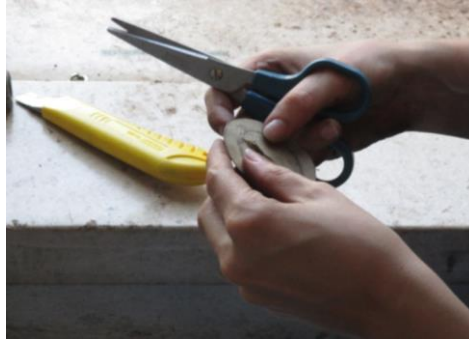
Figura 101: Recorte de juntas em cartão hidráulico

Nas válvulas de cunha relativas aos coletores, foram feitas novas juntas em cartão hidráulico, limpos e lubrificados os componentes.

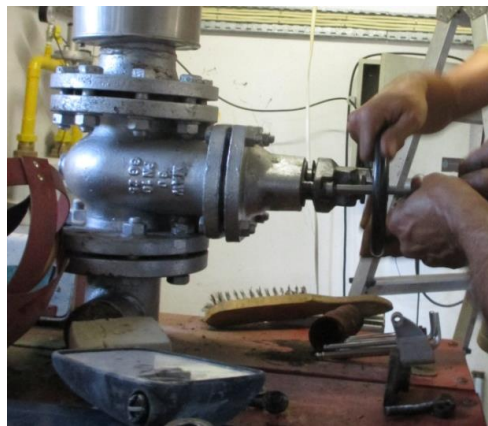
Figura 102: Colocação do veio da torneira da válvula de cunha do coletor de calor

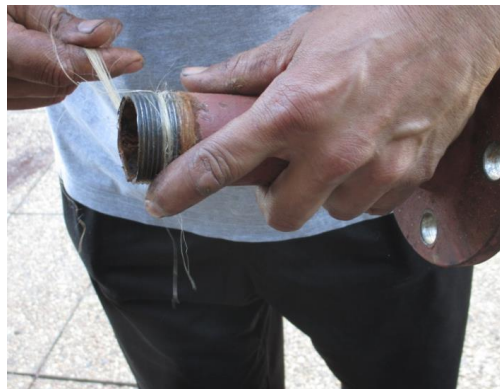
Figura 103: Aplicação de estopa de linho numa rosca de um troço de tubagem

Na colocação das tubagens e flanges, foi aplicada estopa de linho nas roscas, de modo a vedar corretamente e a facilitar o aperto.

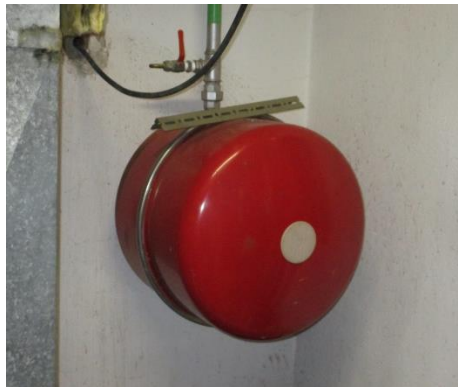
Figura 104: Vaso de expansão de 80L

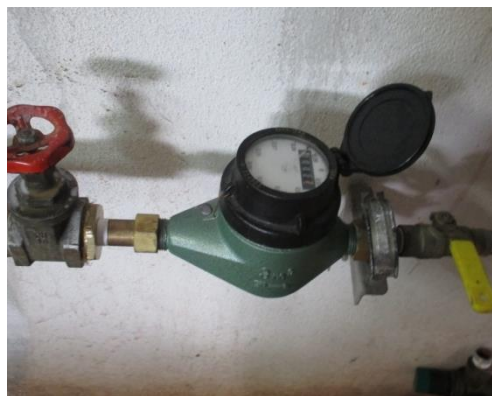
Figura 105: Montagem do contador volumétrico

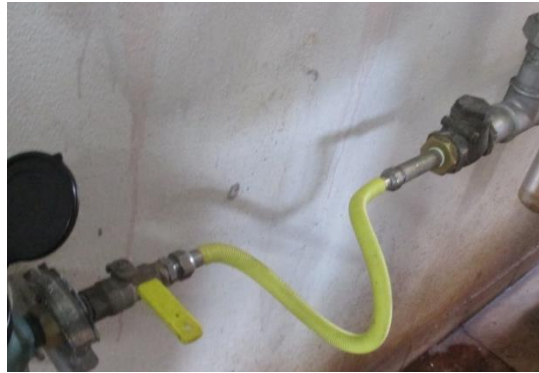
Figura 106: Colocação de uma união flexível em pvc

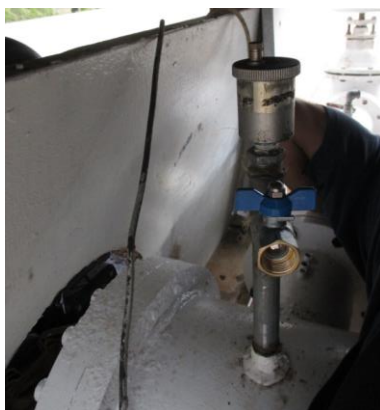
Figura 108: Instalação do sistema torneira e purga nos permutadores

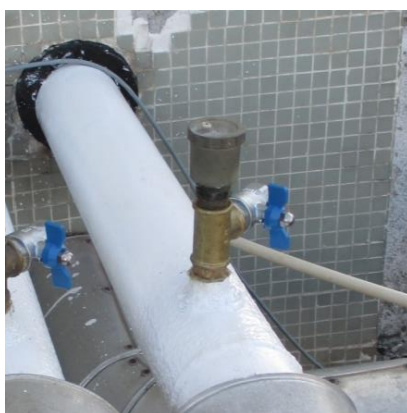
Figura 109: Instalação do sistema torneira e purga nas tubagens de água

Com vista a facilitar os futuros processos de manutenção, foram instalados, nos permutadores e noutras tubagens, sistemas que contêm um purgador automático e uma torneira manual que permite não só a remoção do ar, como também a limpeza das tubagens do sistema de distribuição. Neste processo foram adquiridas roscas e tubagem em aço galvanizado e foi usada estopa de linho para permitir uma forma cónica na rosca macho e de modo a servir de isolamento, facilitando o aperto dos instrumentos e garantindo que estes não sejam pontos de fuga de água.

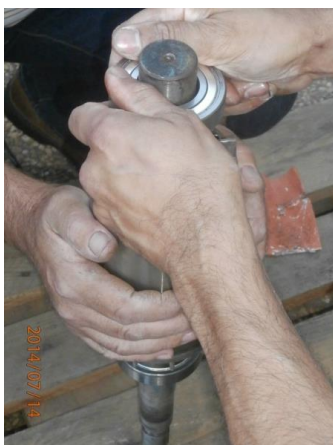
Figura 110: Colocação de um rolamento no veio do rotor de um dos grupos

Nas eletrobombas de frio foram substituídos os empanques e rolamentos dos veios dos rotores e procedeu-se à limpeza e lubrificação do grupo turbina/impulsor e da chumaceira.

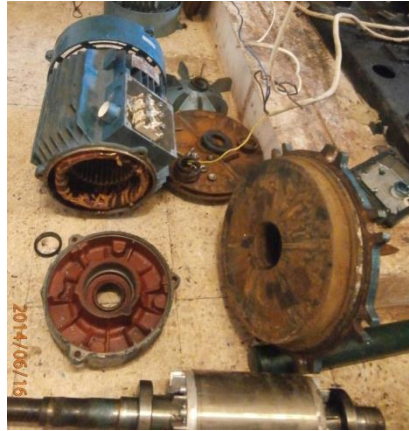
Figura 111: Desmontagem dos componentes para limpeza e reparação

Uma das BFs foi reparada por um bobinador, visto que tinha problemas nos enrolamentos, tendo sido também substituído o impulsor (turbina) que se encontrava partido.

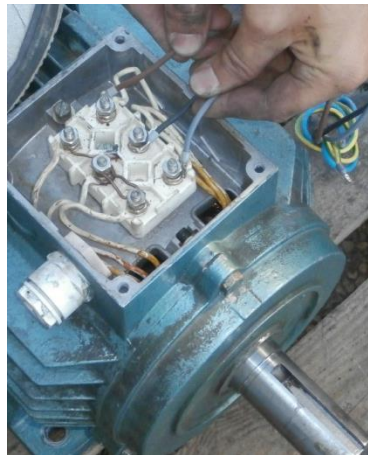
Figura 112: Ligações elétricas nos terminais dos enrolamentos

Por fim, foram instaladas todas as bombas e feitas as ligações nas caixas elétricas do motor, tendo-se verificado com a passagem e pressurização de água, os locais onde eram necessários apertos adicionais.

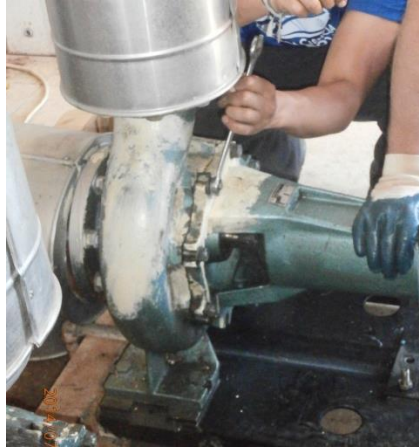
Figura 113: Apertos mecânicos finais

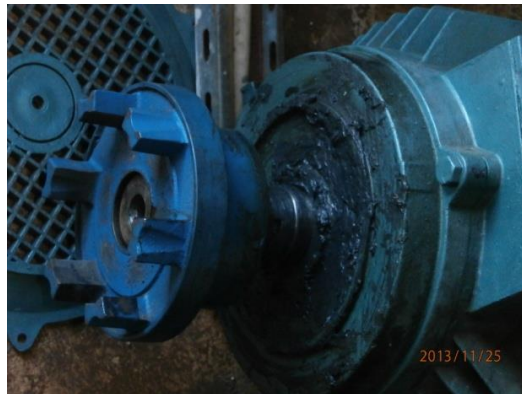
Figura 114: Limpeza e lubrificação do grupo turbina/impulsor

Foi feita a limpeza do grupo turbina/impulsor e a lubrificação dos componentes mecânicos, para facilitar a montagem do grupo e permitir um funcionamento mais seguro e eficiente das partes rotativas.

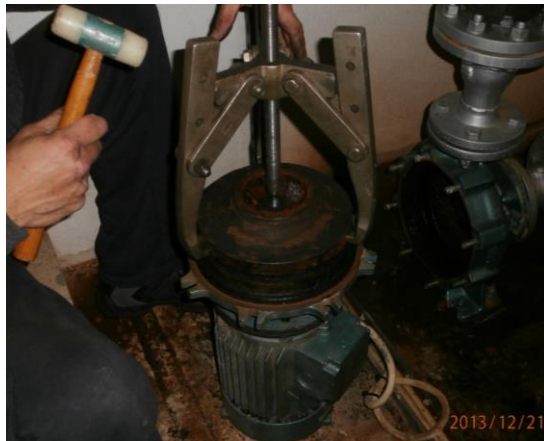
A fuga de água existente motivou a paragem do sistema de aquecimento, após a qual se procedeu à separação do grupo hidráulico do motor, com o auxílio de uma ferramenta extratora de rolamentos, descobrindo-se uma pedra calcária no grupo turbina/impulsor e danos no empanque.

Figura 115: Remoção do grupo turbina/impulsor com ferramenta extratora de rolamentos

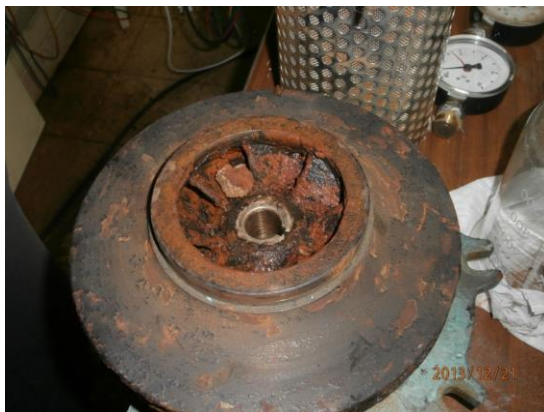
Figura 116: Pedra calcária descoberta na turbina

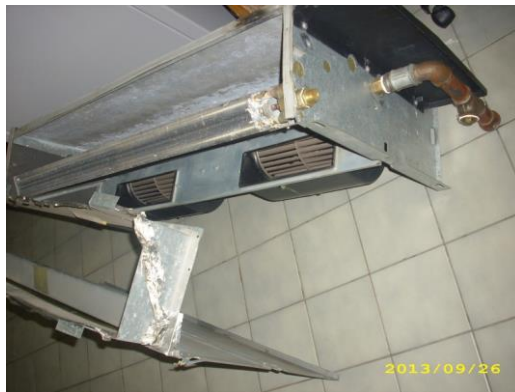
Figura 118: Ventiloconvector a ser reparado

Efetuuou-se a desmontagem dos equipamentos do teto falso, de modo a proceder-se à sua limpeza e reparação.

Em cada um, foram realizadas a limpeza e desinfeção do sistema aeráulico, incluindo a remoção da turbina e da evoluta (parte de fora), alteração do sistema de adução de água, redução de potência através da redução do caudal e limpeza dos filtros.

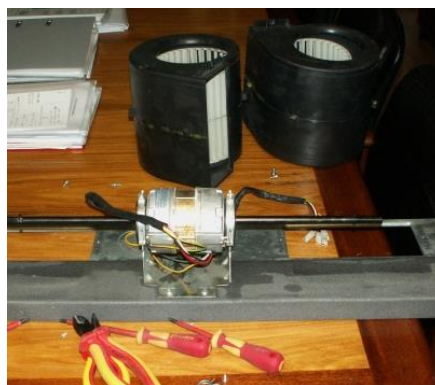
Figura 119: Reparação do motor do VC

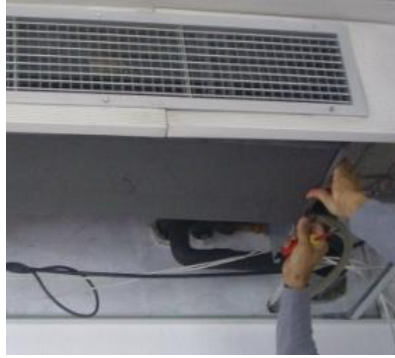
Figura 120: Ligação do tubo de saída de água ao VC

Depois de serem reparados, os ventiloconvectores foram recolocados na sua posição original, tendo sido feitas as ligações à tubagem de circulação de água do edifício, assim como as ligações elétricas necessárias.

Devido à formação de condensados, o tubo de água foi coberto com fita isolante, para que não vertesse água para o chão.

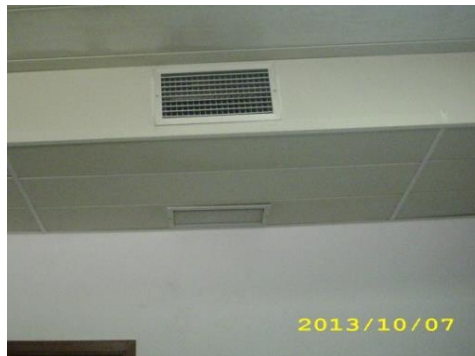
Figura 121: Final da intervenção, com o teto falso já colocado

Voltou-se a colocar as chapas metálicas do teto falso.

Os aparelhos ficaram a funcionar corretamente após as intervenções realizadas.

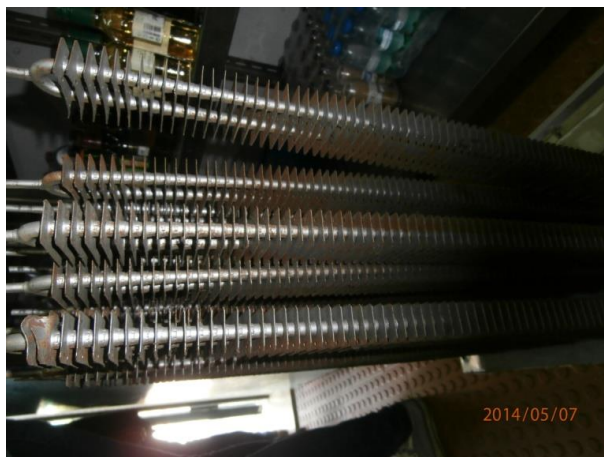
## **Anexo VIII**

Imagem representativa da corrosão e degradação das resistências elétricas destinadas ao aquecimento da UTV do refeitório.

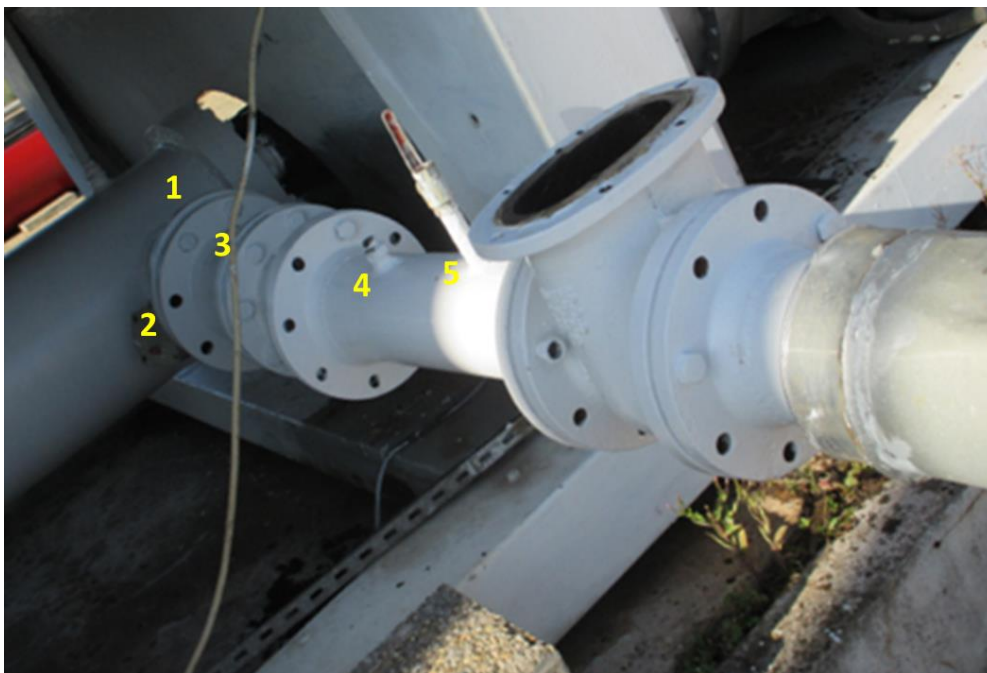
- 1- Sondas de temperatura (gestão)
- 2 - Sonda de temperatura (termostato)
- 3 - Purgador automático e manual
- 4 - Manómetro
- 5 - Fluxóstato
